Zbigniew Lechowicz

*Regionalny Ośrodek Badań i Dokumentacji Zabytków w Łodzi*

## POZOSTAŁOŚCI PIECÓW W OSIEMNASTOWIECZNYM KRÓLEWSKIM PAŁACU PODRÓŻNYM W KUTNIE

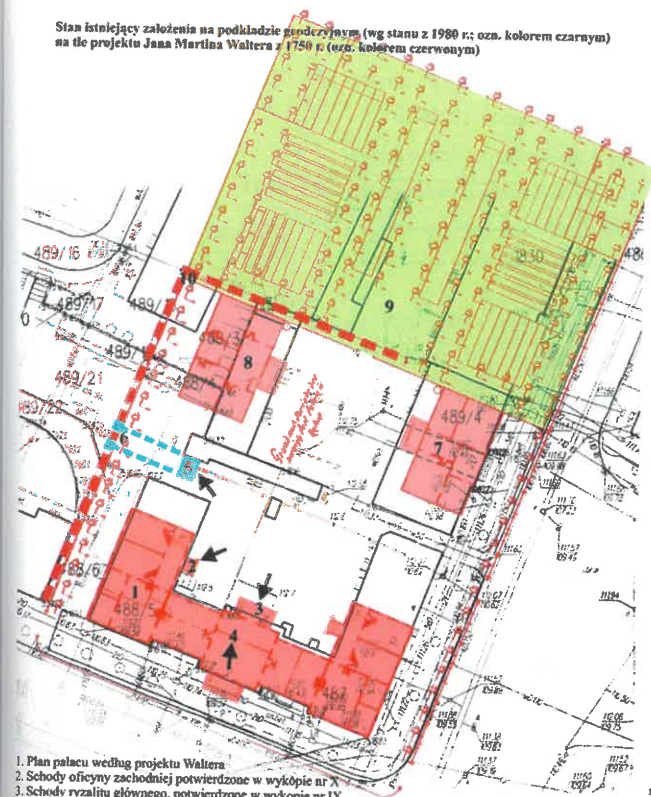
Ryc. 2. Zespół królewskiego pałacu podróznego w Kutnie na wycinku współczesnego planu miasta

1. Plan pałacu według projektu Waltera  
2. Schody oficyny zachodniej potwierdzone w wykopie nr X  
3. Schody ryzalitów głównych, potwierdzone w wykopie nr IX  
4. Fundament potwierdzony w wykopie nr VIII  
5. Relikt drogi znalezionej w wykopie VII, potwierdzający równocześnie realizację bramy wjazdowej (6) zgodnie z projektem Waltera  
7, 8. Lokalizacja oficyn z projektu Waltera, wymagająca potwierdzenia metodami archeologicznymi  
9. Obszar założenia ogrodowego z projektu Waltera, wymagający potwierdzenia metodami archeologicznymi  
10. Przebieg granic nieruchomości z projektu Waltera pokrywający się w przybliżeniu ze współczesnymi podziałami własnościowymi

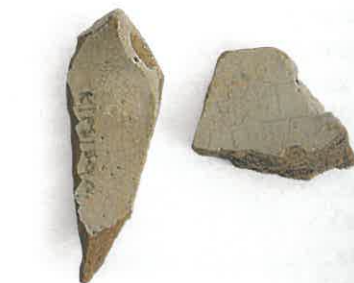
Fot. 13. Fragment koronki wieńczącej  
z wykopu nr X  
fot. W. Stępień

Wśród kafli gzymsowych wydzielono dwie ich odmiany: kafle gzymsowe środkowe o wypukłym licu, ornamentowane w stylistyce analogicznej jak kafle wypełniające, o wymiarach 10,5 x 22 cm z komorą o ściankach asymetrycznych (fot. 4), oraz kafle gzymsowe dolne niezdobione o wymiarach ok. 11,5 x 20 cm, z symetryczną komorą (fot. 5). Ze zwieńczenia pieca pochodzą fragmenty ząbkowanej koronki reprezentowanej jedynie przez cztery egzemplarze (fot. 13). Tylko jeden fragment zdobiony wypukłym owalem otoczonym perełkami z pe-

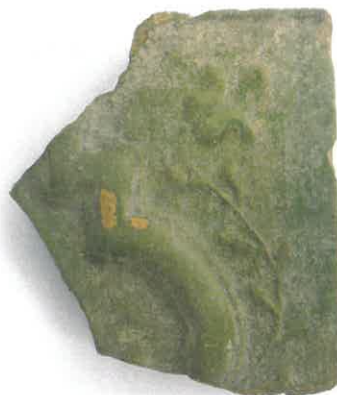
Fot. 14. Fragment kafła  
z wykopu nr VII  
fot. W. Stępień

Kolejną, mniej liczną grupę tworzą kafle również formowane w matrycach, w zbliżonej konwencji stylistycznej, ale odróżniające się barwą polewy (fot. 14). Podobieństwo motywów i czytelność rysunku pozwalają przypuszczać, że płytki licowe wykonano za pomocą matryc. Datowane są one także na poło-
