**Stanisław CECHOSZ\***

**Łukasz HOLCER\*\***

## ŚREDNIOWIECZNY KOŚCIÓŁ PARAFIALNY W SZADKU I JEGO RENESANSOWA KAPLICA

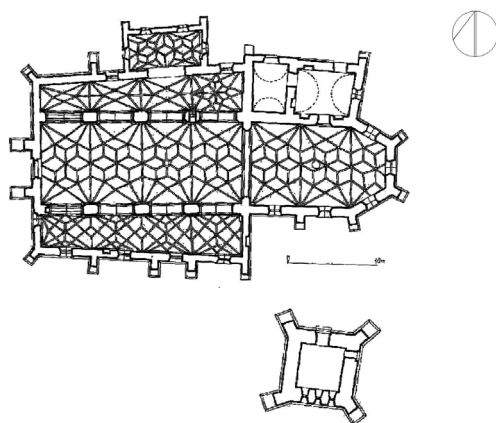
Ryc. 1. Szadek, kościół parafialny, rzut kościoła i dzwonnicy

słowego korpusu halowego na planie bazylikowym. Do prezbiterium przylega od północy zakrystia wraz ze skarbcem, a do korpusu kościoła trzy aneksy: prostokątna kaplica północna oraz dwie kruchty – jedna na osi fasady, druga od południa, przy drugim przęśle od wschodu. Ostatni z przedsionków jest ustawiony przy północnej ścianie zakrystii (ryc. 1).

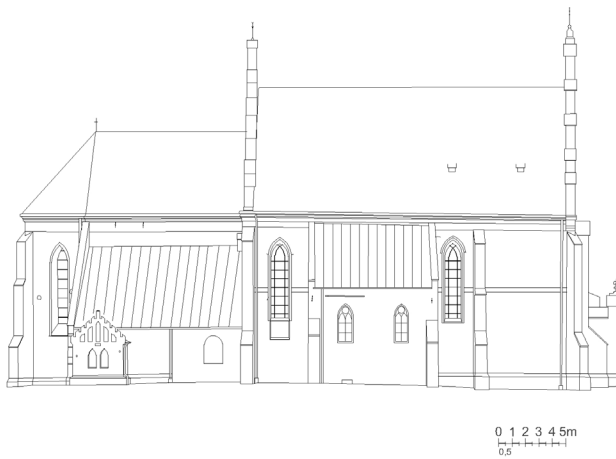
Ryc. 2. Szadek, kościół parafialny, widok elewacji półn. – stan obecny  
Źródło: Łukasz Holcer, 2015

Do nawy północnej, przy drugim i trzecim przęśle od wschodu, przylega kaplica pw. Matki Bożej Różańcowej (ryc. 2, 21). Jest to budowla wzniesiona na rzucie prostokąta leżącego, czyli ustawionego równolegle do osi świątyni, otwarta do nawy obszerną arkadą. Jej wnętrze, przykryte sklepieniem sieciowym, oświetlają dwa ostrołukowe okna od północy oraz pojedyncze, o podobnej formie, od wschodu i zachodu. Konstrukcję budowli wzmacniają dwie niskie przypory od północy wzniesione na przedłużeniu ścian bocznych. Wschodnia ściana kaplicy jest dostawiona do dawnej przypory, a zachodnia bezpośrednio do korpusu kościoła. Obie są zamknięte szczytami w formie wysokiego trójkąta prostokątnego.

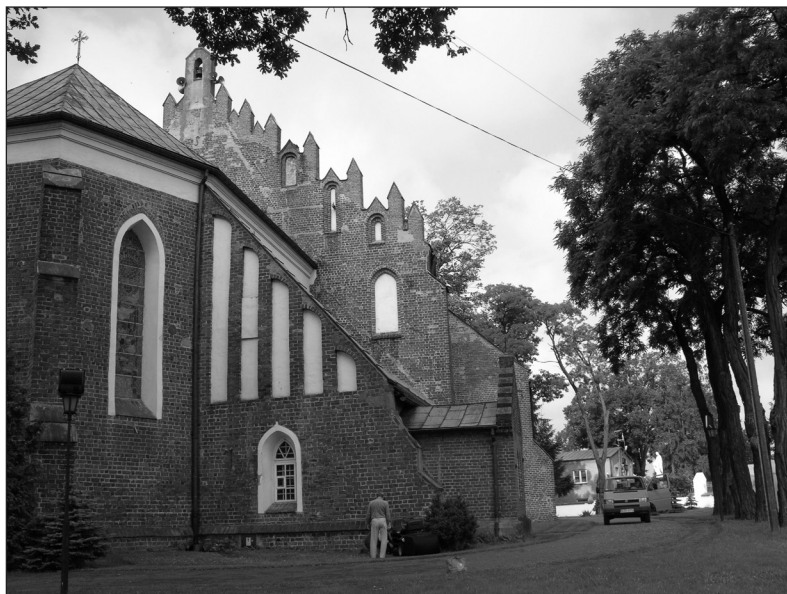
Ryc. 3. Szadek, kościół parafialny, prezbiterium i wsch. elewacja zakrystii. We wsch. ścianie korpusu kościoła zachowane krawędzie pierwotnego szczytu i ślady po dawnym dachu nad prezbiterium. Nad bryłą zakrystii bruzda po bardziej stromej połaci dachowej  
Źródło: fot. Łukasz Holcer, 2009

Do prezbiterium przylega od północy zakrystia i skarbiec. Są to dwa pomieszczenia przekryte sklepieniami kolebkowymi i zamknięte wspólnym dachem jednospadowym. Zewnętrzne lico wschodniej i północnej ściany zakrystii, opracowane w wątku gotyckim, tworzy duża cegła palcowana: 93–100 x 125–133 x 265–275. Jej wymiary wielkością odpowiadają materiałowi zastosowanemu w ścianach prezbiterium. Wschodnia ściana zakrystii, do jej partii szczytowej, jest związana z północnym murem prezbiterium, stąd wniosek, że oba człony powstały jednocześnie. Szczyt wschodni zakrystii, z szeregiem płytkich, otynkowanych wnek, zamkniętych połową ostrołuku, jest wzniesiony z cegły o podobnych wymiarach, ale jest dostawiony do prezbiterium. Być może powstał w następnym etapie budowy. Na ścianie prezbiterium nie stwierdzono żadnych śladów po innej formie dachu niż jednospadowy, a bruzda widoczna na wschodniej ścianie korpusu mówi o bardziej stromej połąci dawnego dachu nad zakrystią (ryc. 3).

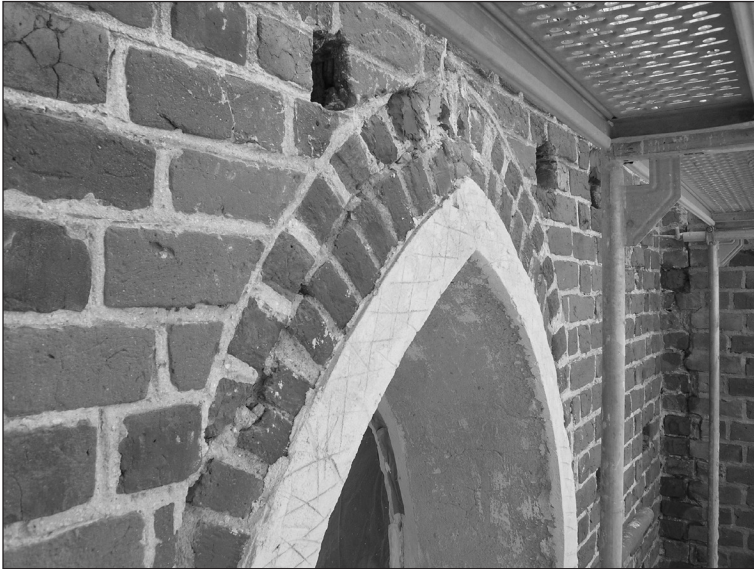
Ryc. 4. Szadek, kościół parafialny, prezbiterium, ostrołukowe zamknięcie jednego z okien. Wysklepek wykonany z cegły maszynowej. Nad nim grzbiet pierwotnego łuku z cegły palcowanej

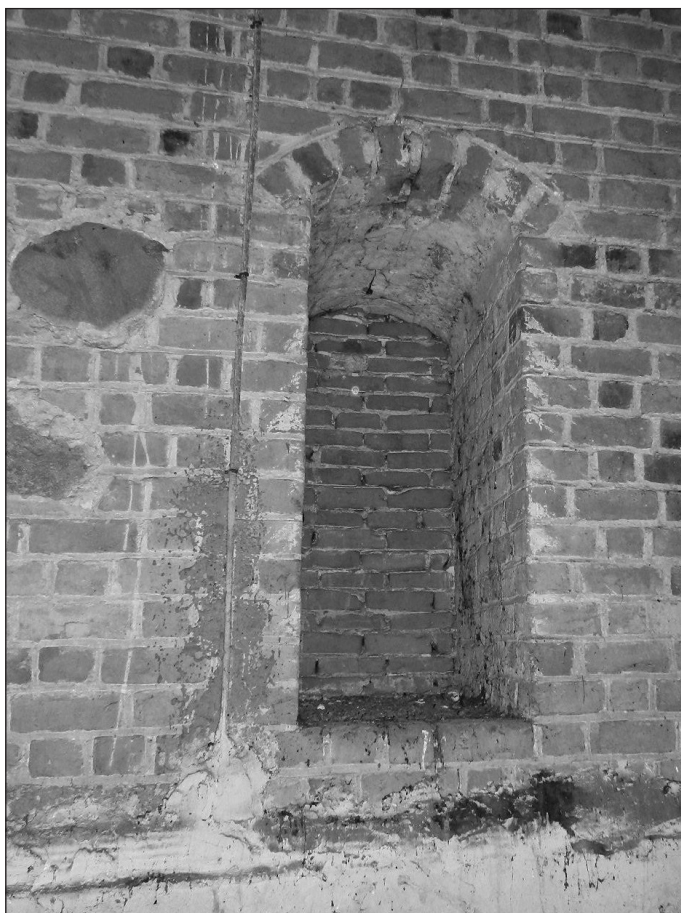
Ryc. 5. Szadek, kościół parafialny, płn. ściana prezbiterium. Zamurowane i wysoko umieszczone wejście do prezbiterium, widoczne na poddaszu zakrystii i skarbcza

o łuku odcinkowym. Wykonanie otworu tak wysoko umieszczonego można łączyć z funkcjonowaniem łoży kolatorskiej w obrębie wnętrza prezbiterium (ryc. 5). Drugie wejście, założone we wschodniej ścianie korpusu, także zamknięte łukiem odcinkowym, prowadziło z nawy północnej na poddasze skarbcza i zakrystii, umożliwiając dostęp z wnętrza kościoła do omówionego otworu w prezbiterium (ryc. 6). W nawie północnej, przed wejściem umieszczonym na wysokości ok. 4 m, musiały znajdować się schody lub inne rozwiązanie umożliwiające dogodną komunikację pionową. Jedną z możliwości byłaby konstrukcja lektorium, a jest wiadome, że budowano je także w kościołach parafialnych ośrodków miejskich o dużym znaczeniu gospodarczym i politycznym.

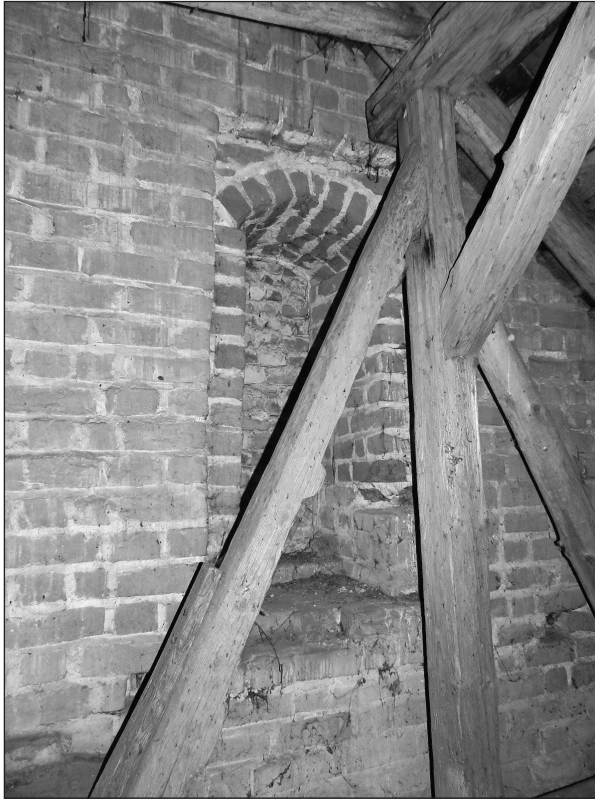
Ryc. 6. Szadek, kościół parafialny, ściana wsch. korpusu. Zamurowany otwór komunikacyjny do nawy pñ. widoczny na poddaszu, powyżej sklepienia nad skarbcem. Otwór *in situ*, wykonany w trakcie budowy pierwszego korpusu  
 Źródło: fot. Stanisław Cechosz, 2012

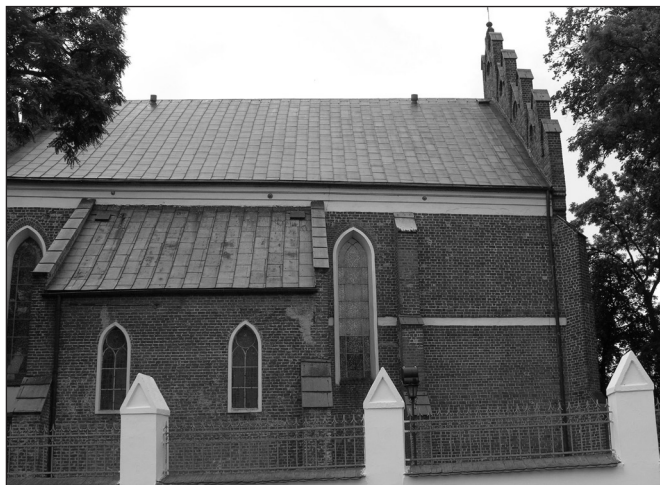
Ryc. 7. Szadek, kościół parafialny. Elewacja płn. korpusu z kaplicą  
pw. Matki Bożej Różańcowej  
Źródło: fot. Łukasz Holcer 2009

Sporo nowych informacji dostarczyły wnikliwe oględziny północnej elewacji korpusu kościoła (ryc. 7). W 2013 r. zapoznano się jedynie z krótkim odcinkiem tej ściany w obrębie przęsła wschodniego, a rok później z pozostałymi, aż do zachodniej przypory przekątniowej. Dolna część ściany i przypór wraz z partią cokołu, do wysokości ok. 1 m, a na niektórych odcinkach znacznie wyżej, jest w znacznym stopniu przemurowana. Są to naprawy z końca XIX i początku XX w. wykonane przy użyciu cegieł o różnych wymiarach, w tym materiału rozbiórkowego i cegły maszynowej. Powyżej linii cokołu, szczególnie w obrębie przęsła zachodniego, lico ściany północnej zachowało się na całej wysokości w stosunkowo dobrym stanie. Jest opracowane w wątku gotyckim i wykonane z grubej cegły palcowanej o wymiarach: 85–100 x 125–135 x 272–290.

Elewację na wysokości 5,85 m powyżej linii cokołu spina pas fryzu z wgłębnym i otynkowanym tłem, przerwany przyporami i przecięty oknami (ryc. 7, 9). Jest to element wykonany w trakcie budowy muru, który ma swoją kontynuację w drugim i trzecim przęśle od wschodu za dostawioną kaplicą i jedynie na tym odcinku przetrwały relikty dawnego tynku nałożonego cienką warstwą w jego tle. Wszystkie przypory, do wysokości dolnej krawędzi fryzu, są związane z murem kościoła, ale dostawione do tła fryzu, co oznacza, że zostały podniesione. Linia ich nadbudowanej partii, w postaci ukośnie schodzących krawędzi, jest wyraźnie czytelna na bocznych ścianach kilku przypór (ryc. 10). Były to jednuskokowe podpory ze stromymi nakrywami ceglanymi, które usunięto w trakcie nadbudowy. Pozostałości takiej nakrywy odkryto na drugiej przyporze od wschodu, później wcielonej w płaszczyznę wschodniej elewacji kaplicy (ryc. 11).

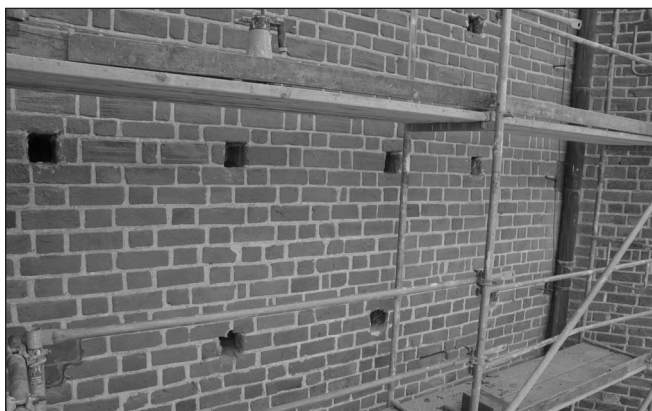
Ryc. 8. Szadek, kościół parafialny, płn. elewacja korpusu, czwarte przęsło od wsch.,  
część dolna. W gotyckim wątku ściany regularnie rozstawione otwory maczulcowe  
Źródło: fot. Łukasz Holcer, 2014

W licu muru pozostały wszystkie otwory maczulcowe, zarówno w dolnej części zachodniego przęsła, sięgającej do pasa fryzu, jak też w górnej. Są to szeregi otworów po osadzeniu elementów dawnych rusztowań, usytuowane w poziomych rzędach, które pozwalają na schematyczne odtworzenie tych średniowiecznych konstrukcji (ryc. 8).

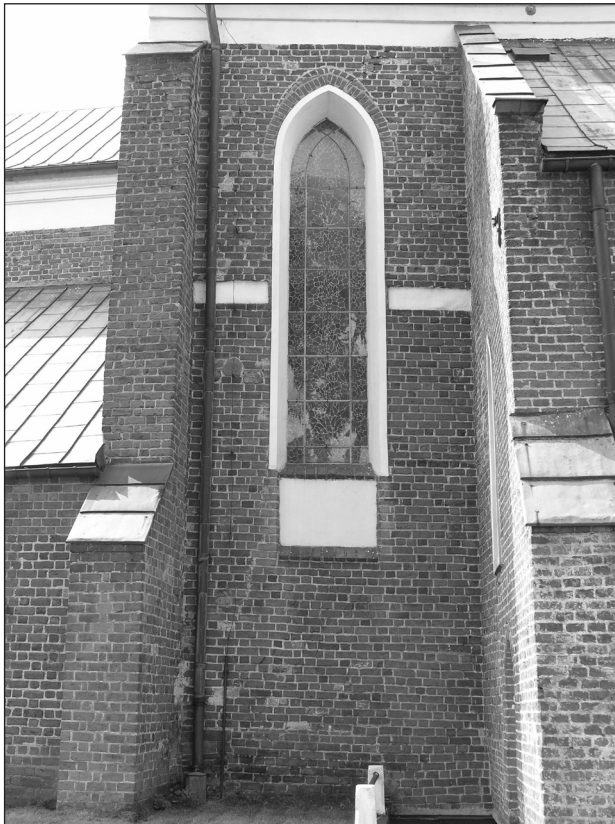
Ryc. 9. Szadek, kościół parafialny, pln. elewacja korpusu, okno w pierwszym przęśle od wsch. Wokół otynkowanej wnęki pod parapetem cegła maszynowa. Nad ostrołukowym zamknięciem grzbiet pierwotnego łuku. W połowie wysokości ściany pas wgłębnego fryzu. Stan przed konserwacją

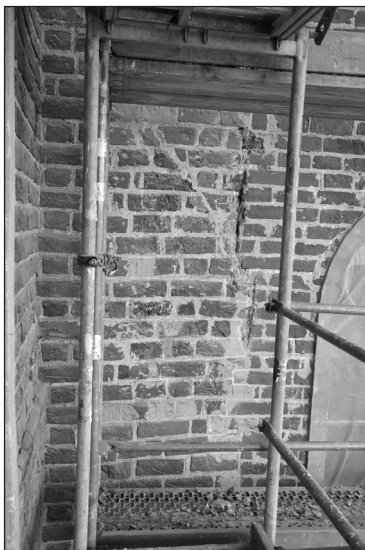
Ryc. 10. Szadek, kościół parafialny, przypora korpusu widoczna we wsch. elewacji kaplicy Matki Bożej Różańcowej. W ścianie przypory ukośnie schodząca linia – zamknięcie pierwotnej wysokości; wyżej nadbudowana część przypory  
Źródło: fot. Dominik Bodzioch, 2013

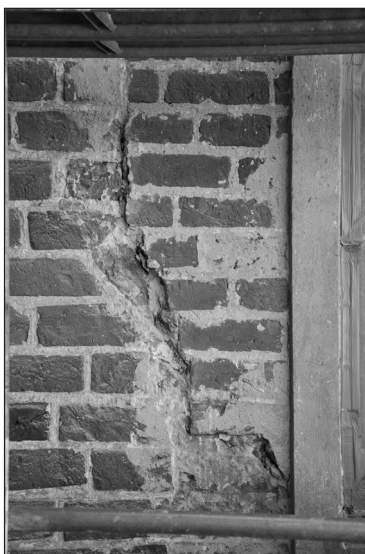
Ryc. 11. Szadek, kościół parafialny, fragment przypory korpusu widocznej we wsch. elewacji kaplicy Matki Bożej Różańcowej. Nad dolnym uskokiem przypory zachowana jedna cegła pierwotnej nakrywy  
Źródło: fot. Dominik Bodzioch, 2013

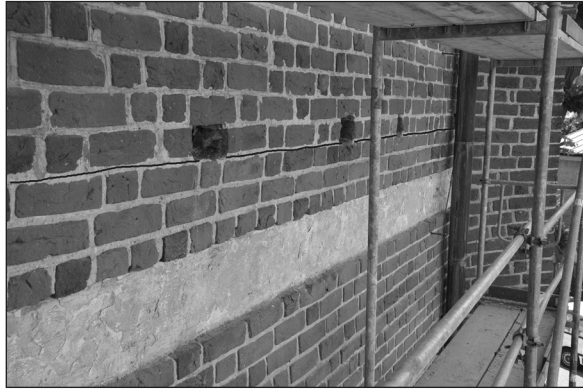
Ryc. 12. Szadek, kościół parafialny, płn. elewacja korpusu, czwarte przeszło od wsch. Lico ściany na całej wysokości opracowane w wątku gotyckim. Powyżej trzech warstw nad otynkowanym tłem wgłębnego fryzu czytelna linia nadbudowy – inna cegła i zaprawa  
Źródło: fot. Łukasz Holcer, 2014

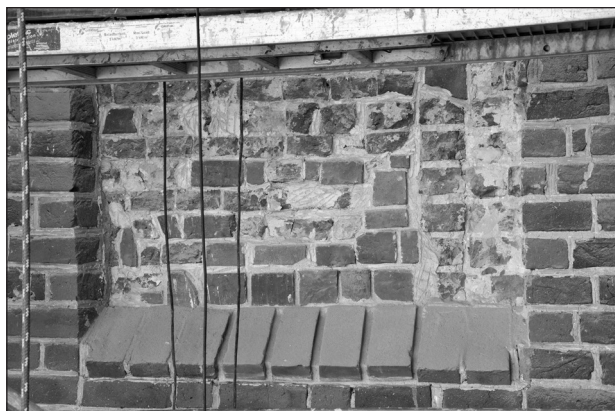
Ryc. 13. Szadek, kościół parafialny, płn. elewacja korpusu, przęsło wsch. Rozglifione i otynkowane ościeże pierwotnego okna odsłonięte w tle wnęki pod parapetem obecnego otworu

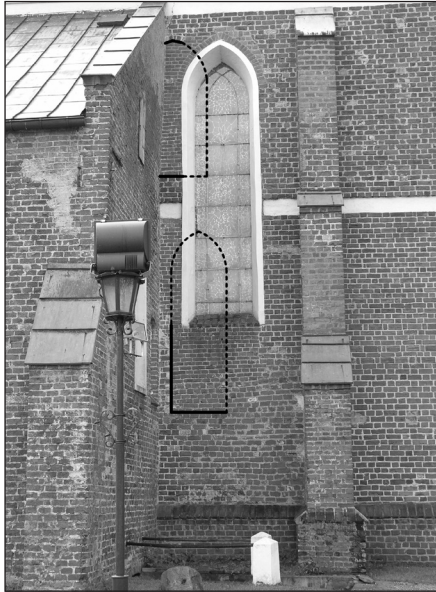
Ryc. 14. Szadek, kościół parafialny, pñ. elewacja korpusu, fragment trzeciego przęsła od wsch. z wtórnym oknem. Pod parapetem, przy narożniku ze ścianą kaplicy, glif i parapet pierwotnego otworu. Wyżej relikty następnego okna. Stan przed konserwacją  
Źródło: fot. Łukasz Holcer, 2009

Z górnego okna oświetlającego halowe wnętrze kościoła, umieszczonego w trzecim przeszle od wschodu zachowało się lewe ościeże z fragmentem łuku i parapetu oraz cztery cegły wyodrębnione po zewnętrznej stronie kaplicy, stanowiące klucz jego ostrołukowego zamknięcia (ryc. 14, 18, 20).

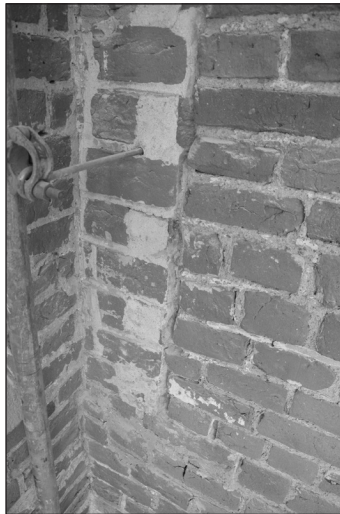
Ryc. 15. Szadek, kościół parafialny, pñ. elewacja korpusu, trzecie przęsło od wsch. Rozglifione, otynkowane ościeże i fragment parapetu okna odkrytego w pobliżu zachodniej elewacji kaplicy. Otwór *in situ* z okresu budowy pierwszego korpusu  
Źródło: fot. Łukasz Holcer, 2014

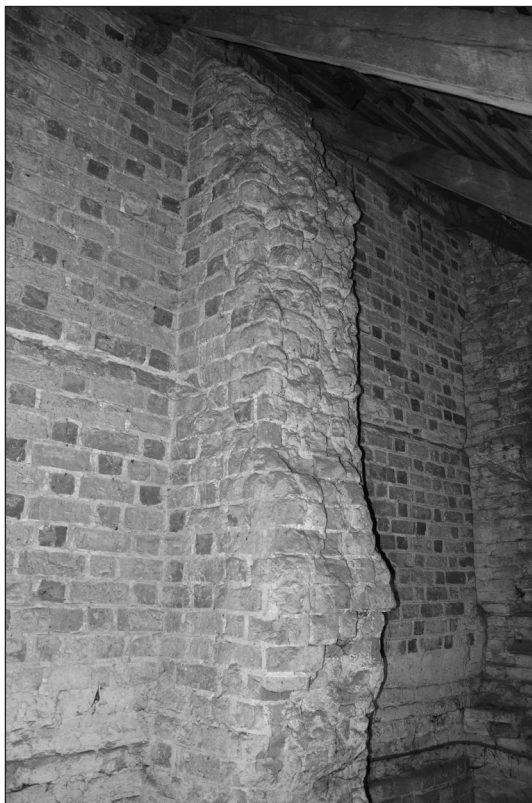
Ryc. 16. Szadek, kościół parafialny, płn. elewacja korpusu. Częściowo zachowana przypora, wzniesiona między drugim i trzecim przeszłem od wsch., widoczna na poddaszu kaplicy. W jej ścianie czołowej strzępie po głębokim i nieregularnym skutiu

strony czołowej nieregularne strzępie (ryc. 16). Między przyporami przetrwały dwa zamurowane otwory okienne – jedno w pełni zachowane, w drugim przeszło od wschodu, a następne w przeszle trzecim, w znacznym stopniu przekształcone (ryc. 17, 18). Są to otwory *in situ*, umieszczone na osi przypór, zamknięte łukiem lekko wyostrzonym w kluczu, o uskokowo uformowanych ościeżach ceglanych, ze spadzistymi parapetami schodzącymi do 65 cm powyżej górnej krawędzi fryzu. Lico po bokach okien, z obfitym użyciem zendrówki, tworzy regularny, spoinowany wątek gotycki z grubej cegły palcowanej. Ta sama cegła występuje także w przyporach. Spoina zachowała się w bardzo dobrym stanie i jest opracowana podobnym sposobem jak w dolnej partii muru – trójkątnie wybrzuszona z rysą na fugach pionowych (ryc. 19). Lico elewacji kościoła przecina w połowie wysokości zamurowanych okien pozioma bruzda, związana z oparciem połaci pierwotnego zadaszenia kaplicy (ryc. 17).

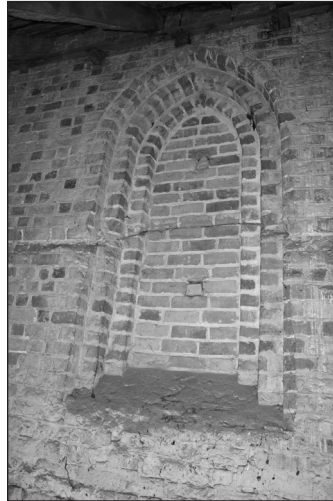
Ryc. 17. Szadek, kościół parafialny, pn. elewacja korpusu, drugie przeszło od wsch. Zamurowane okno ostrołukowe o uskokowych ościeżach i ze spadzistym parapetem widoczne na poddaszu kaplicy. W licu elewacji i w zamurówce otworu wykuta bruzda po połaci pierwotnego dachu nad kaplicą

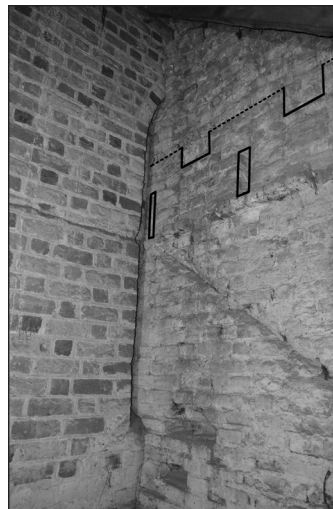
Ryc. 18. Szadek, kościół parafialny, pn. elewacja korpusu, trzecie przeszło od wsch. – sytuacja widoczna na poddaszu kaplicy. Zach. ściana kaplicy dostawiona do zamurowanego okna w korpusie. W obu ścianach bruzdy po połaci dawnego dachu pogrążonego. W zach. ścianie kaplicy, nad nieznacznie wysuniętą półką, zarysy krenelażowej attyki z otworami szczelinowymi

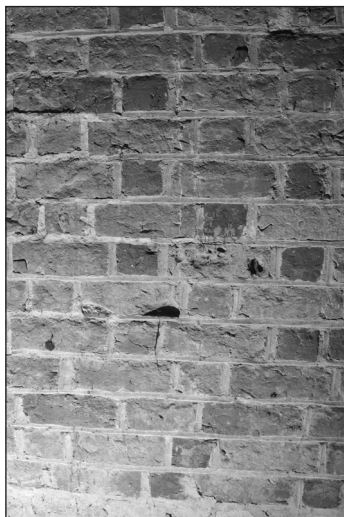
Ryc. 19. Szadek, kościół parafialny, pln. elewacja korpusu, trzecie przeszło od wsch. Górna część ściany widoczna na poddaszu kaplicy, powyżej wgłębego fryzu. Lico ściany opracowane w wątku gotyckim. Spoina trójkątnie wybrzuszona, z nacięciem na fugach pionowych

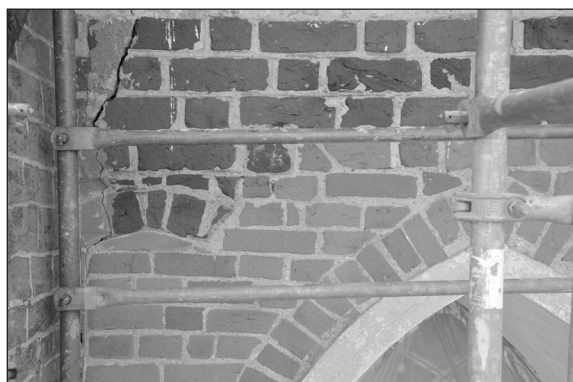
Ryc. 20. Szadek, pln. elewacja korpusu, trzecie przeszło od wsch. Ostrołukowe zamknięcie istniejącego okna wykonane z cegły maszynowej. Po lewej, tuż przy zach. elewacji kaplicy, cztery cegły ostrołukowego zamknięcia okna kościoła halowego. Ta sama substancja w górnej części muru

Glify istniejących okien w północnej ścianie korpusu są otynkowane, co unie-  
możliwia zapoznanie się ze sposobem ich opracowania i wymiarami cegieł. We  
wschodnim glifie okna mieszczącego się w trzecim przęśle stwierdzono wystę-  
powanie cegły wytwarzanej mechanicznie o niewielkiej rozpiętości wymiarów:  
62–70 x 125–130 x 272–285. Ten materiał tworzy lico ściany na krótkim odcinku  
między oknem i zachodnią ścianą kaplicy, od wysokości parapetu, łącznie z ostro-  
lukowym zamknięciem otworu (ryc. 20).

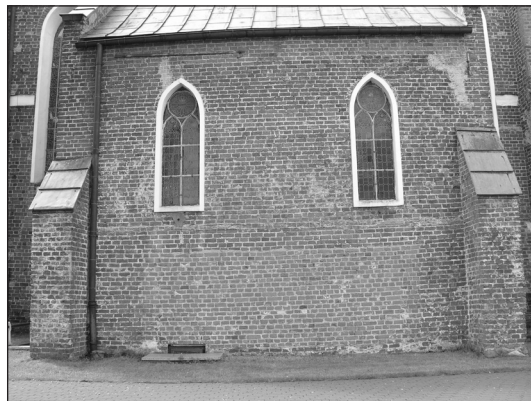
Ryc. 21. Szadek, kościół parafialny. Dwuosiowa elewacja pñ. kaplicy Matki Bożej  
Różańcowej z niskimi przyporami przy narożnikach. Lico ściany opracowane w wątku  
gotyckim. Pierwotne, półkoliste zamknięcia okien przekształcone na ostrołukowe. Stan  
przed konserwacją

W trakcie budowy kaplicy wykonano wszystkie okna i dwa zewnętrzne wejścia widoczne do chwili obecnej w formie wnęk. Cztery wysokie okna, otynkowane w ościeżach i z wąskimi opaskami przy krawędzi z licem ściany, są tej samej wielkości. Przy opaskach ostrołukowego zamknięcia każdego z nich odsłonięto grzbiety oryginalnych łuków konstrukcyjnych, których forma jednoznacznie wskazuje na półkoliste zamknięcie pierwotnych okien (ryc. 21, 23).

Przetrwały trzy ściany budowli, wraz z narożnymi przyporami oraz okna. Jednak zmianie uległo ich półkoliste zamknięcie, któremu dopiero w wyniku regoty-cyzacji nadano formę ostrołukową (ryc. 21, 23). W dawnej postaci zachowały się zamurwane otwory komunikacyjne – jedno wejście w przyziemiu od wschodu, zamknięte łukiem półkolistym oraz drugie od zachodu, zamknięte łukiem odcin-kowym (ryc. 22, 23). Ten ostatni otwór, usytuowany na znacznej wysokości i tuż przy narożniku z nawą kościoła, poprzedzała murowana, przesklepiona, jednobie-gowa klatka schodowa, przylegająca do nawy i oparta na tzw. gęsiej szyi – kon-strukcji rozpiętej między ścianą kaplicy i najbliższą przyporą (ryc. 33).

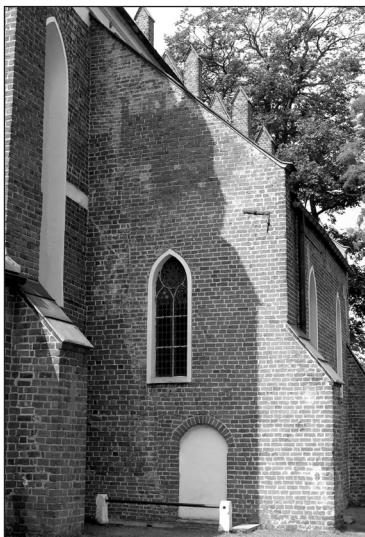
Ryc. 22. Szadek, kościół parafialny, wsch. elewacja kaplicy Matki Bożej Różańcowej z ostrołukowym oknem i zamurowanym wejściem. Stan przed konserwacją  
Źródło: fot. Stanisław Cechosz, 2009

W północnej części wschodniej elewacji kaplicy, na wysokości przyziemia, znajduje się płytka, otynkowana wnęka zamknięta łukiem półkolistym (ryc. 22). Druga mieści się w elewacji zachodniej, w pobliżu ściany korpusu kościoła. Jest usytuowana na wysokości parapetu okna i zamknięta łukiem odcinkowym

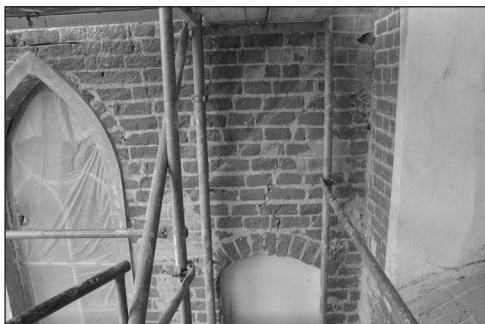
Ryc. 23. Szadek, kościół parafialny, zach. elewacja kaplicy Matki Bożej Różańcowej. Nad zamurowanym i wysoko usytuowanym wejściem ukośna bruzda – ślad po dawnym zadaszaniu. Przy ostrołukowym oknie fragment grzbietu pierwotnego łuku o przebiegu półkolistym

(ryc. 23). Bryłę kaplicy zamyka stromy dach jednospadowy, z górną krawędzią sięgającą prawie do okapu dachu nad korpusem (ryc. 28).

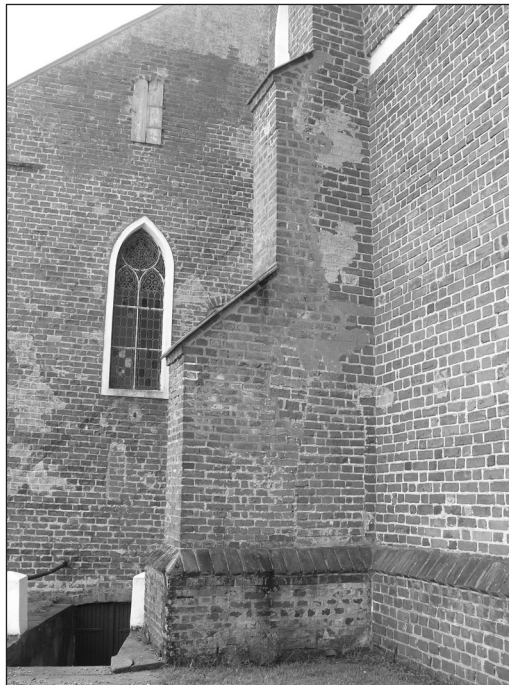
Ryc. 24. Szadek, kościół parafialny, zach. elewacja kaplicy Matki Bożej Różańcowej i przedostatnia przypora korpusu kościoła. W jej ścianie zach. zarys zamurowanego wejścia na piętro kaplicy. Stan przed konserwacją  
Źródło: fot. Stanisław Cechosz, 2009

Wschodnie wejście do kaplicy, zamknięte łukiem półkolistym oraz zachodnie przesklepione łukiem odcinkowym, pomimo ich zaślepienia zachowały dawną formę i wielkość. Najbardziej interesujący jest zachodni otwór komunikacyjny, założony w pobliżu nawy kościoła, z progiem umieszczonym na wysokości ok. 3 m powyżej terenu (ryc. 23). Po jego północnej stronie natrafiono na pionowy pas strzępia po wyburzonej ścianie, a po stronie przeciwległej, a więc w licu elewacji korpusu, odkryto fragment po wyciętym i ukośnie schodzącym sklepieniu, rozpiętym nad korytarzykiem komunikacyjnym przed otworem. Wysoko umieszczone wejście zachodnie poprzedzała przesklepiona konstrukcja tunelowa z wewnętrznymi schodami, przekryta dachem jednospadowym. Po połąci tego dachu zachował się nad obecną wnęką ślad w postaci ukośnie schodzącej bruzdy oraz pozioma wydra na ścianie korpusu (ryc. 23). Ukośną bruzdę, częściowo przecinającą światło okna kaplicy, wyodrębniono także poniżej linii parapetu otworu, lecz jej wykucie należałoby łączyć z budową następnego aneksu. Wejście na schody przewidziano w przedostatniej przyporze, w której wykuto otwór o nieregularnym zamknięciu zbliżonym do owalu (ryc. 24).

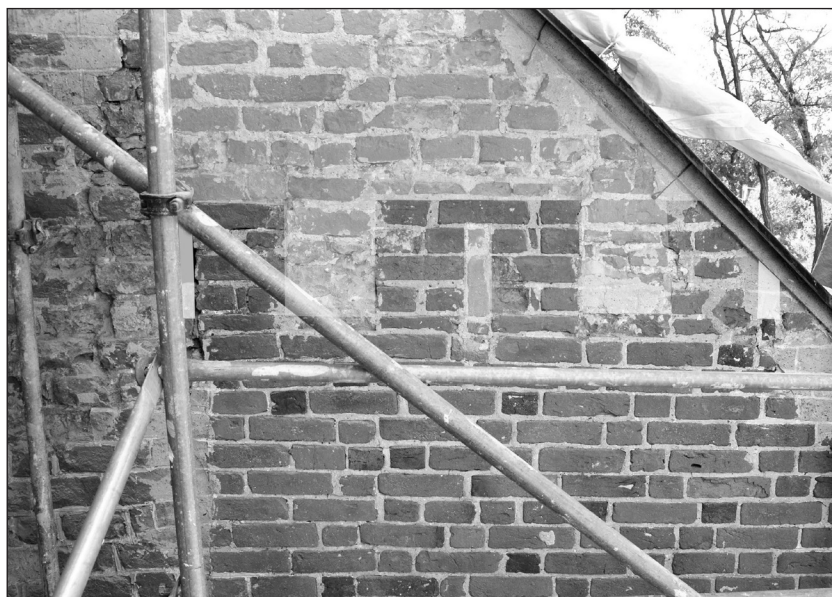
Ryc. 25. Szadek, kościół parafialny, górna partia wsch. elewacji kaplicy Matki Bożej Różańcowej. Zarysy dawnej attyki w formie krenelaża z otworami szczelinowymi. Wyżej późniejsza nadbudowa z wykorzystaniem materiału rozbiórkowego  
Źródło: fot. Dominik Bodzioch, 2013

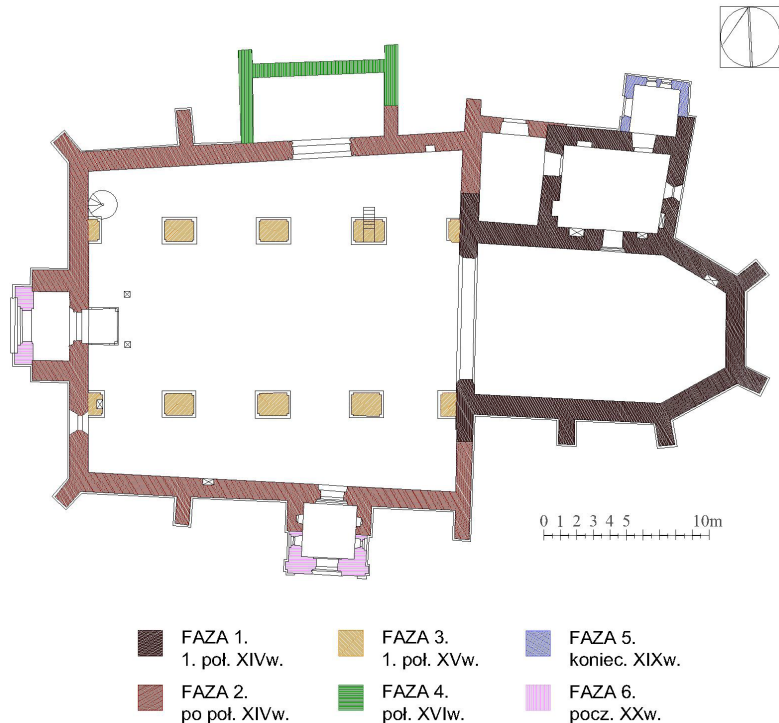
Ryc. 26. Szadek, rzut kościoła parafialnego – rozwarstwienie chronologiczne  
 Źródło: oprac. Stanisław Cechosz, Łukasz Holcer, 2015

Najpierw zbudowano prezbiterium i zakrystię, pozostawiając prace przy korpusie kościoła na etap późniejszy. Na przedłużeniu ściany z otworem tęczowym pozostawiono krótkie odcinki muru w formie przypór zakończonych zasłaniającymi się strzępami, umożliwiającymi związanie przyszłej ściany. Jest to widoczne na wschodniej elewacji korpusu, po stronie południowej, a jeszcze bardziej od północy, na poddaszu skarbcza. Konsekracja świątyni w 1335 r., czyli zaledwie po 4 latach od spalenia starszego kościoła, zapewne drewnianego, odnosi się raczej do ukończonego wówczas prezbiterium (ryc. 26).

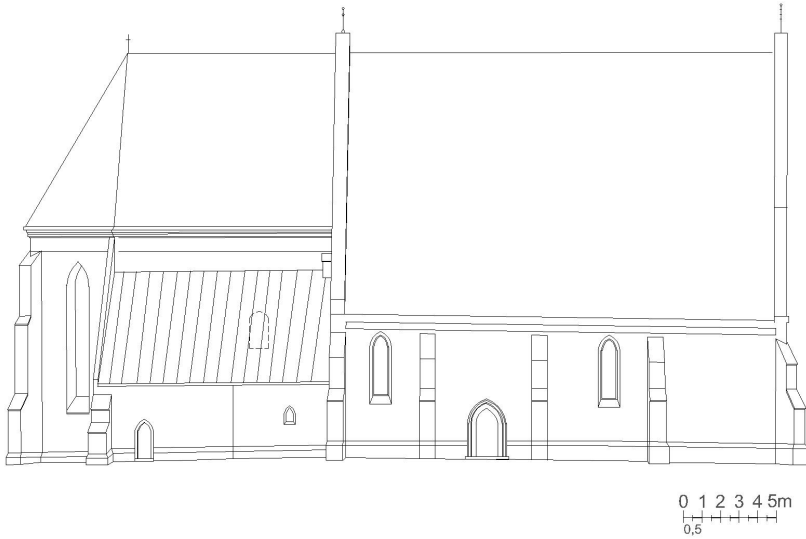
Ryc. 27. Szadek, kościół parafialny, rekonstrukcja elewacji płn. w fazie drugiej, po wzniesieniu prezbiterium i pseudobazylikowego korpusu (pierwsza połowa XIV w.). Linia przerywaną na widoku dachu zakrystii zaznaczona lokalizacja górnego wejścia do prezbiterium  
 Źródło: oprac. Stanisław Cechosz, Łukasz Holcer, 2015

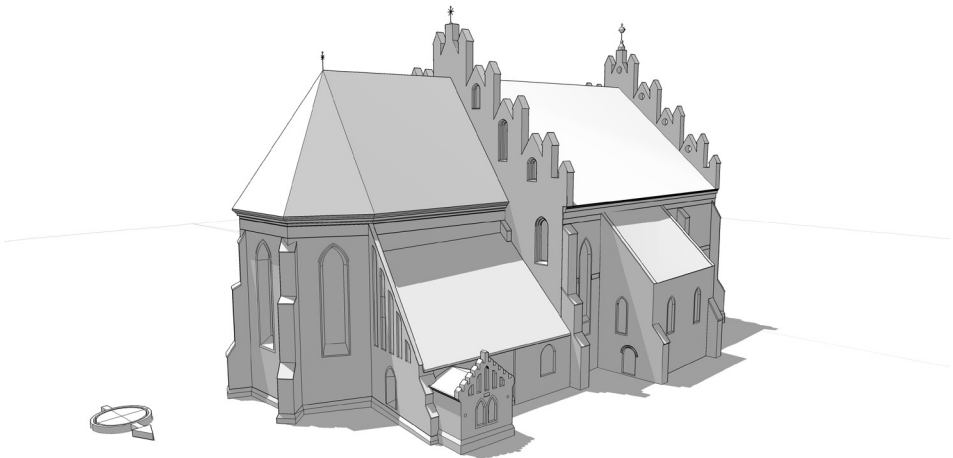
Ryc. 28. Szadek, kościół parafialny. Obecna bryła świątyni w ujęciu aksonometrycznym, widziana od strony płn.-wsch.  
 Źródło: oprac. Sabina Więcek, 2015

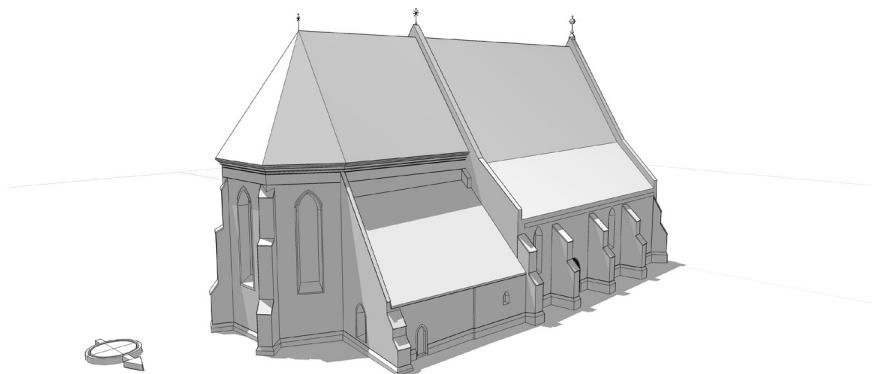
Ryc. 29. Szadek, kościół parafialny. Rekonstrukcja bryły świątyni w drugiej fazie budowy, po wzniesieniu prezbiterium, zakrystii, skarbcza i korpusu pseudobazylikowego – pierwsza połowa XIV w. Ujęcie aksonometryczne od strony płn.-wsch.  
Źródło: oprac. Sabina Więcek, 2015

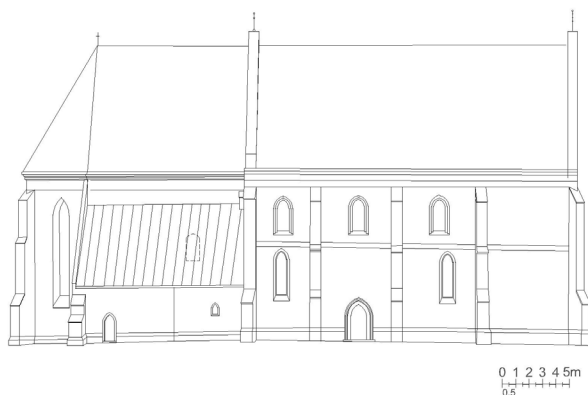
Ryc. 30. Szadek, kościół parafialny. Rekonstrukcja płn. elewacji świątyni w fazie trzeciej, po przebudowie korpusu pseudobazylikowego na założenie halowe (pierwsza połowa XV w.).  
Źródło: oprac. Stanisław Cechosz, Łukasz Holcer, 2015

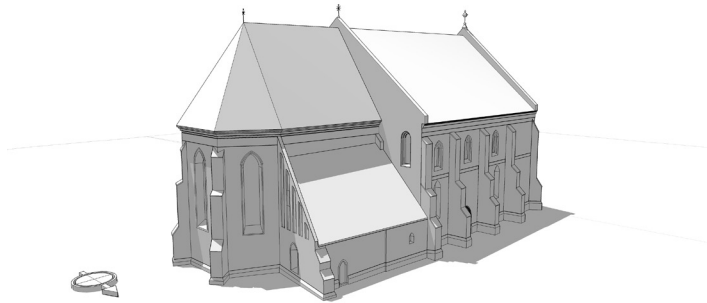
Ryc. 31 Szadek, kościół parafialny. Rekonstrukcja bryły świątyni w fazie trzeciej, po przebudowie korpusu pseudobazylikowego na założenie halowe (pierwsza połowa XV w.).

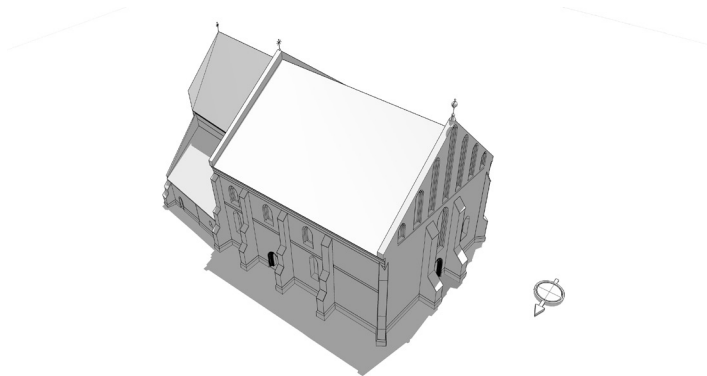
Ryc. 32. Szadek, kościół parafialny. Rekonstrukcja bryły świątyni w fazie trzeciej, po przebudowie korpusu pseudobazylikowego na założenie halowe (pierwsza połowa XV w.).

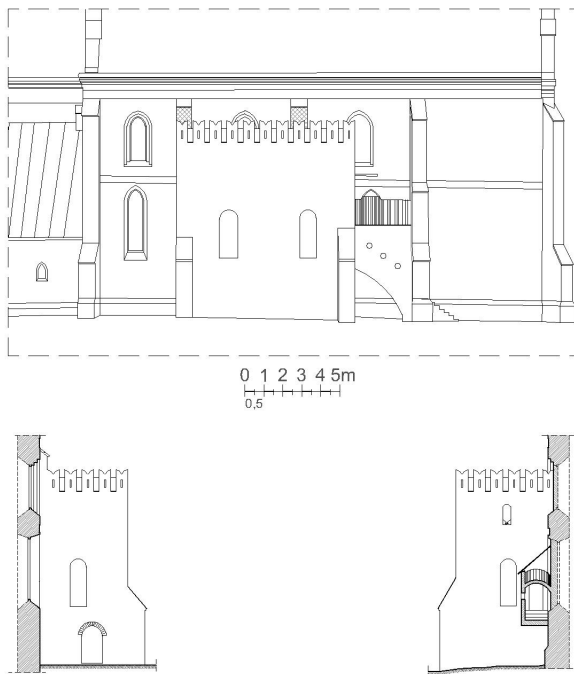
Ryc. 33. Szadek, kościół parafialny, rekonstrukcja kaplicy Matki Bożej Różańcowej.  
Elewacja płn., wsch. i zach. w ujęciu ortogonalnym. Stan z połowy XVI w.  
Źródło: oprac. Stanisław Cechosz, Łukasz Holcer, 2015

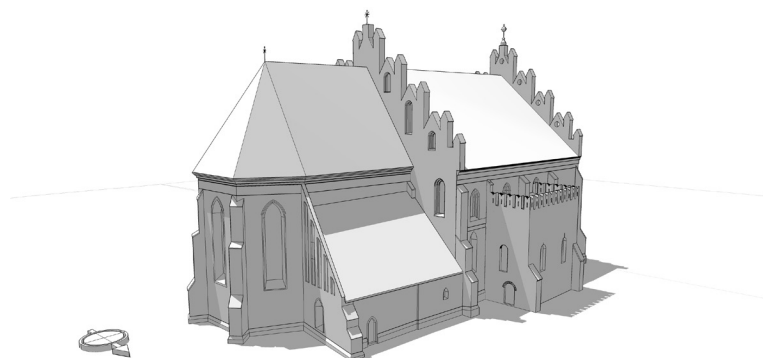
Ryc. 34. Szadek, kościół parafialny, rekonstrukcja bryły świątyni i kaplicy Matki Bożej Różańcowej w fazie czwartej. Stan z połowy XVI w. Ujęcie aksonometryczne od strony półn.-wsch.

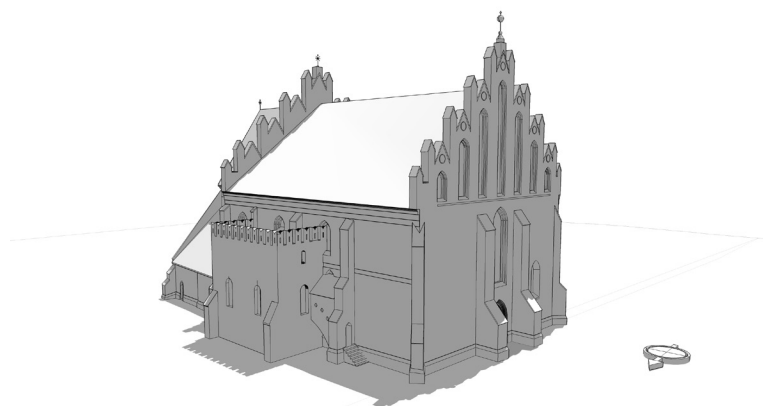
Ryc. 35 Szadek, kościół parafialny, rekonstrukcja bryły świątyni i kaplicy Matki Bożej Różańcowej w fazie czwartej. Stan z połowy XVI w. Ujęcie aksonometryczne od strony półn.-zach.

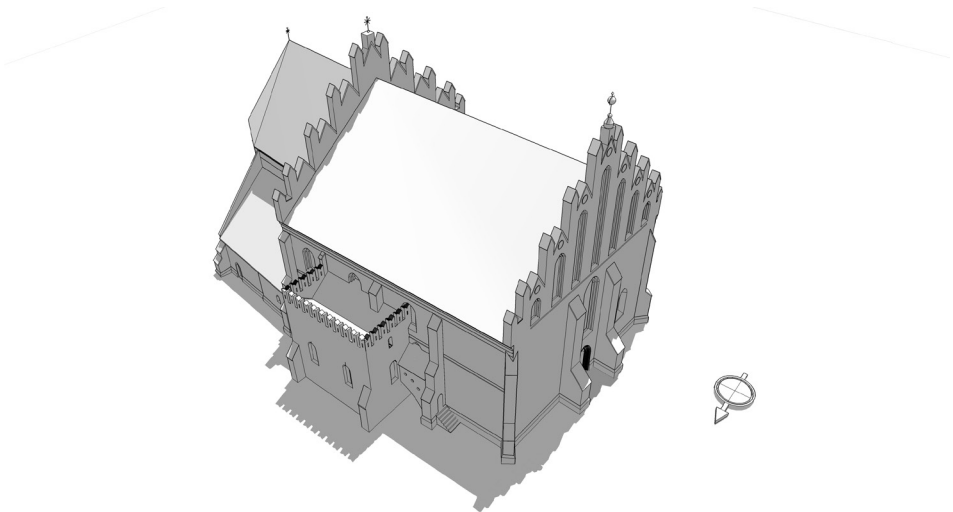
Ryc. 36. Szadek, kościół parafialny, rekonstrukcja bryły świątyni i kaplicy Matki Bożej Różańcowej w fazie czwartej. Stan z połowy XVI w. Ujęcie z lotu ptaka ukazujące attykę i formę pogrążonego dachu nad kaplicą  
 Źródło: oprac. Sabina Więcek, 2015
