STAN ZACHOWANIA DWORKU MARII KONOPNICKIEJ W GUSINIE W KONTEKŚCIE JEGO POTENCJALNEJ REWITALIZACJI

TECHNICAL CONDITION OF MARIA KONOPNICKA'S COUNTRYSIDE MANOR IN GUSIN IN CONTEXT OF ITS POTENTIAL PRESERVATION

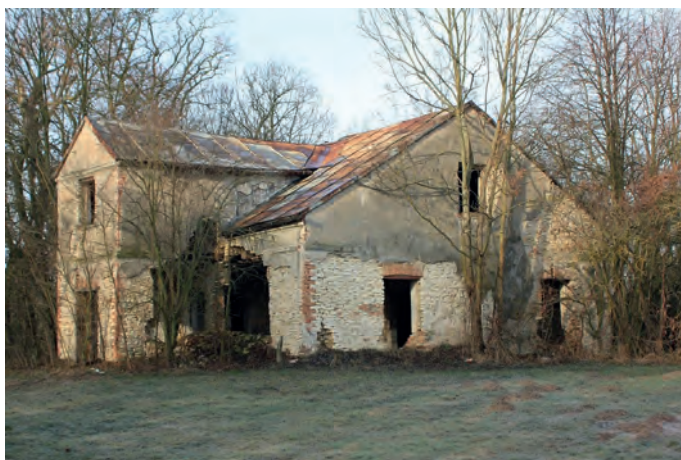
Ryc. 2. Dworek Marii Konopnickiej w Gusinie widok ogólny od strony południowo-wschodniej (fot. M. Gorączko, 2016)

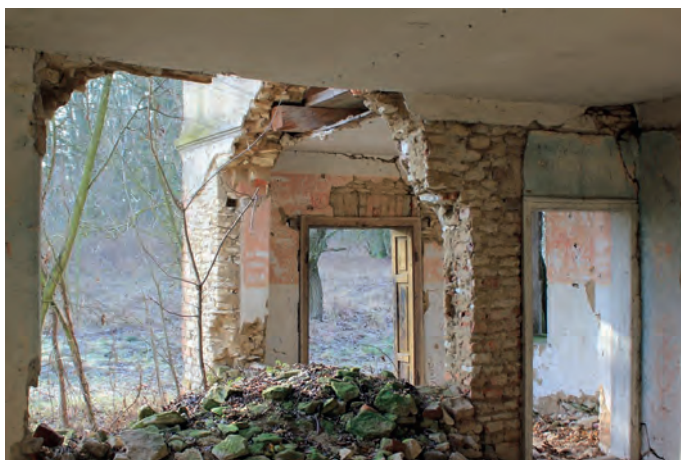
Na podstawie przeprowadzonej wizji lokalnej i wstępnej inwentaryzacji uszkodzeń budynku można stwierdzić, że aktualny stan zachowania obiektu jest bardzo zły i graniczy ze stanem katastrofy budowlanej. Na taką ocenę wpływają przede wszystkim znaczące uszkodzenia ścian zewnętrznych budynku. Konstrukcja murów, zbudowanych w przeważającej części z kamienia wapiennego, częściowo w połączeniu z cegłą ceramiczną jest naruszona przez liczne pęknięcia i ubytki (ryc. 4). Przyczyną tak złego stanu technicznego jest przede wszystkim erozja zaprawy glinianej pomiędzy elementami murowymi na powierzchniach ścian, które w znacznym stopniu pozbawione są już oryginalnej wyprawy tynkarskiej. Proces utraty spójności muru jest najbardziej widoczny w miejscach uszkodzonego orynnowania, gdzie woda opadowa, kierowana prosto na lico ścian, wywołała ich przyspieszoną degradację. Utrata spójności większych fragmentów murów, nawet na całej wysokości ścian, dotyczy zwłaszcza elewacji frontowej w miejscu styku z ryzalitem wejściowym (ryc. 5). Spowodowało to potencjalnie groźną w skutkach utratę podparcia belek stropowych oraz dźwigarów dachowych w tej części obiektu (ryc. 6). Ściana frontowa ryzalitu wejściowego również wykazuje pęknięcia na wysokości obu kondygnacji (ryc. 7).

Ryc. 5. Ubytki murów w części frontowej budynku
(fot. M. Gorączko, 2016)

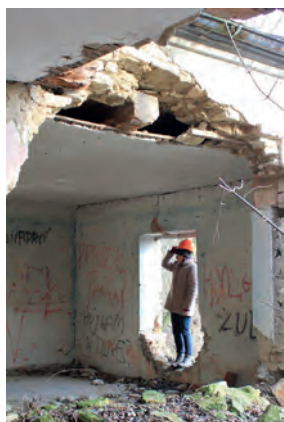
Ryc. 6. Brak podparcia stropu w zrujnowanej części frontowej budynku
(fot. M. Gorączko, 2016)

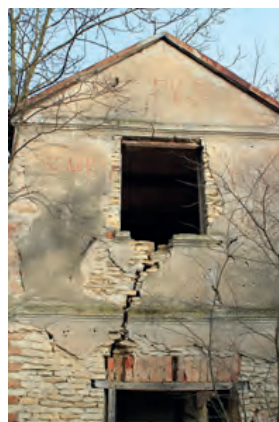
Ryc. 7. Pęknięcie muru w obrębie ryzalitu części frontowej budynku
(fot. M. Gorączko, 2016)

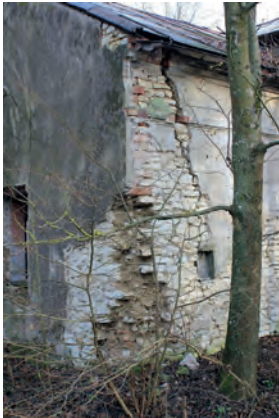
Znaczące pęknięcia murów w narożnikach budynku, o zwiększającej się ku górze rozwartości (ryc. 8), mogą wskazywać także na częściowo geotechniczne przyczyny awarii budynku, związane z nierównomiernym osiadaniem fundamentów. Budynek zlokalizowano na gruncie piaszczystym o wysokim poziomie wód podziemnych. W kolejnych latach w dolinie Neru, w obrębie której położona jest miejscowość Gusin, wielokrotnie prowadzone były prace melioracyjne i regulacyjne (ostatnio w 2007 roku)⁹, które doprowadziły do znacznego obniżenia poziomu wód gruntowych, czego dowodem jest chociażby zanik pierwotnie znajdującej się w dworskim parku sadzawki.

Ryc. 8. Uszkodzenia narożnika budynku
(fot. M. Gorączko, 2016)

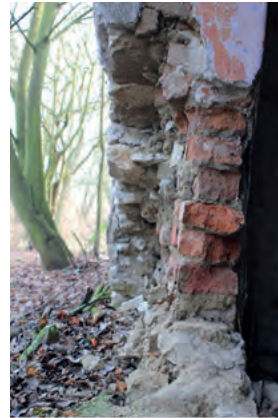
Proces dekompozycji murów w znacznym stopniu dotyczy również ich części przyziemnych, narażonych na zwiększone zwilgocenie z powodu braku cokołu, a także na skutek intensywnej sukcesji roślinności, rozwijającej się tuż przy budynku (ryc. 9). W tej strefie widoczny jest negatywny wpływ braku właściwego przewiązania warstw konstrukcyjnych muru. Dewastacja stolarki okiennej, zwłaszcza parapetów, zapoczątkowała osunięcie się podokiennych części murów w większości otworów (ryc. 10).

Ryc. 9. Degradacja przyziemnej części muru
zewnętrznego
(fot. M. Gorączko, 2016)

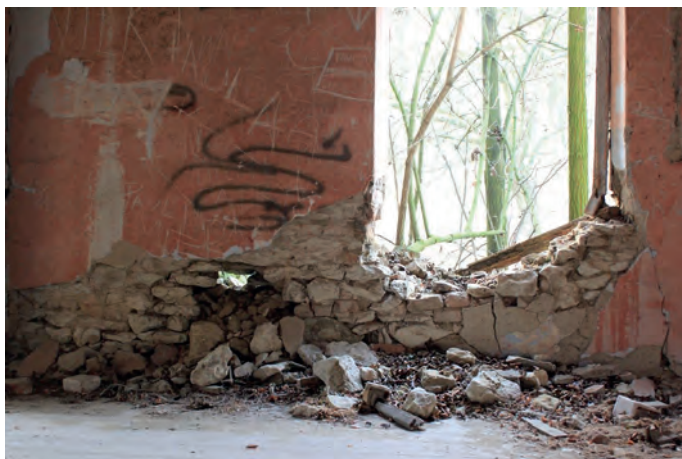
Ryc. 10. Uszkodzenia muru w strefie przyokiennej
(fot. M. Gorączko, 2016)

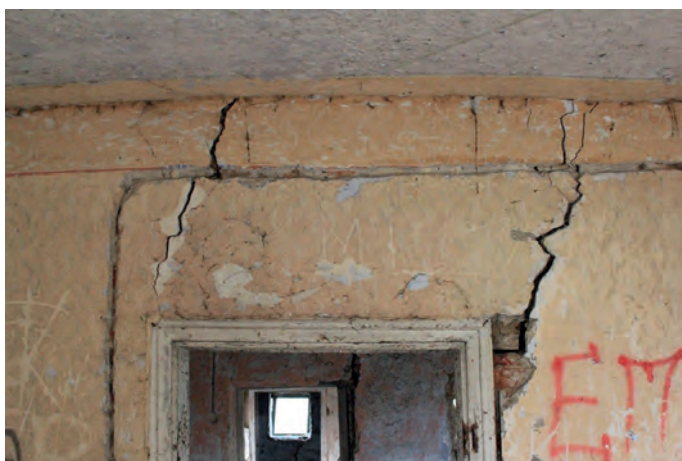
Wnętrze obiektu jest w znacznym stopniu zdewastowane, czego przejawem jest niemal całkowity brak stolarki, wyrwane ze ścian instalacje elektryczne, miejscami uszkodzona podłoga i podbitki sufitowe. Występują liczne pęknięcia ścian wewnętrznych, przede wszystkim na styku z murami zewnętrznymi i w strefie nadproży okiennych i drzwiowych (ryc. 11).

Ryc. 11. Przykładowe uszkodzenia ścian wewnętrznych
(fot. M. Gorączko, 2016)
