## Zmiany koryta Kamionki (Płaskowyż Suchedniowski) na odcinku Ostojów – Rejów od XVIII wieku w oparciu o archiwalne materiały kartograficzne

### Changes in the Kamionka channel (Suchedniów Plateau) along the Ostojów – Rejów section, since 18<sup>th</sup> century, based on archival cartographic materials

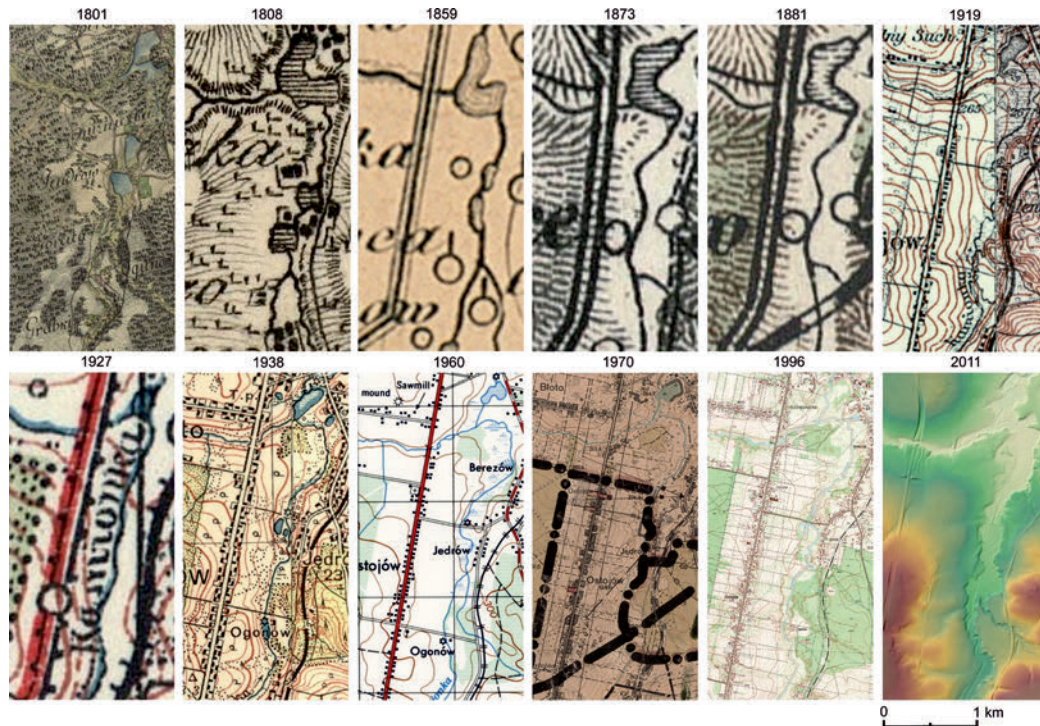
Ryc. 2. Kamionka na odcinku Ostojów (odcinek 1 na ryc. 1) od 1801 do 1996 r.

Fig. 2. Kamionka river at Ostojów section (section No. 1 in Fig. 1) from 1801 to 1996

Odcinek reprezentuje środkowy bieg rzeki, gdzie Kamionka ma charakter rzeki górskiej. Równina zalewowa jest tu na tyle szeroka, by rzeka mogła swobodnie meandrować. Wzdłuż rzeki zlokalizowane są niewielkie miejscowości (Ogonów, Jędrów, Berezów) powstałe w miejscu działających tu niegdyś kuźnic, a następnie młynów wodnych. Zestawienie map archiwalnych od schyłku XVIII wieku do końca XX wieku przedstawia wyraźne zmiany zachodzące w pobliżu tych miejscowości. Najstarsza mapa z lat 1763–1787 ukazuje istniejący w okolicy Berezowa (współcześnie część Suchedniowa) zbiornik wodny, który funkcjonował

do lat 70. XX wieku. Pozostałe mapy zestawione dla tego odcinka rzeki ukazują powolny zanik stawu, pełniącego rolę energetyczną dla pobliskiej kuźnicy, a następnie młyna. Rola „Czarnego Stawu” w Berezowie z początkiem XX wieku zmieniła się na turystyczno-rekreacyjną i pełnił on ją do momentu osuszenia. Obecnie w miejscu dawnego zbiornika trwają prace hydrotechniczne mające na celu utworzenie mniejszych stawów, na potrzeby pobliskiego hotelu. Archiwalne mapy również pokazują pojawianie się i zanikanie w różnych latach mniejszych stawów zasilających młyny wodne (np. w okolicy Jędrowa). Stawy te ostatecznie zanikły w drugiej połowie XX wieku wraz z upadkiem działalności młynarskiej. Zmiany biegu koryta są trudno uchwytnie ze względu na różne skale arkuszy i różne metody ich wykreślenia. Może to być również przyczyną braku mniejszych stawów na niektórych mapach i mniejszej precyzji wykonania danego arkusza (ryc. 2).

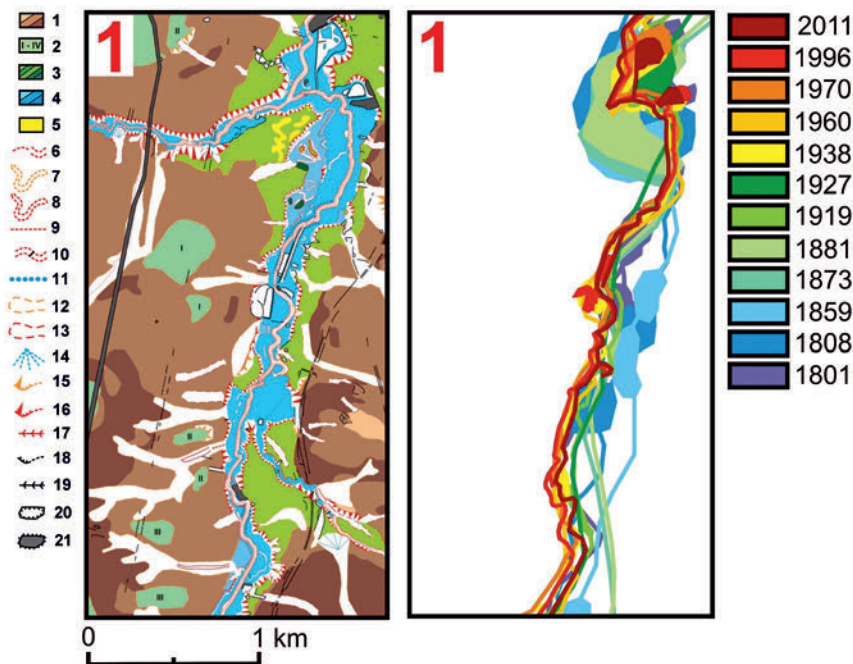
Ryc. 3. Wycinek mapy geomorfologicznej (Przepióra 2017) (z lewej) oraz zmiany koryta Kamionki na odcinku Ostojów (z prawej).

Fig. 3. A part of the geomorphological map (Przepióra 2017) (left) and changes of the Kamionka riverbed along the Ostojów section (right).

Zestawienie zmian koryta z różnych okresów z mapą geomorfologiczną omawianego odcinka wykazało niewielkie zmiany w biegu rzeki, natomiast brak dokładności na mapach do połowy XIX wieku powoduje, że rzeka w tym okresie „płyń” po terasach i wschodnim zboczu doliny. Wyraźnie zaznaczył się zanik małej retencji w ostatnich stuleciach. W miejscu dawnych stawów w Jędrowie oraz Berezowie obecnie znajdują się równina zalewowa. W ich bezpośrednim sąsiedztwie zachowały się również krótkie odcinki wałów i młynówek, które funkcjonowały do pierwszej połowy XX wieku (ryc. 3).

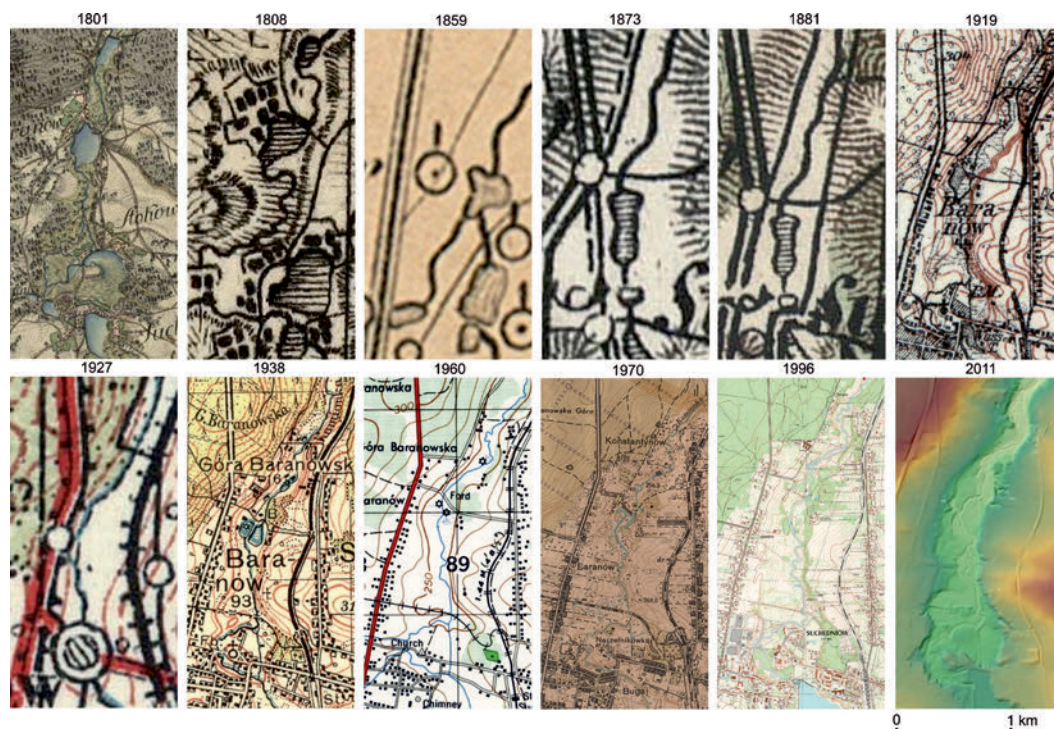
Ryc. 4. Kamionka na odcinku Suchedniów (odcinek 2 na ryc. 1) od 1801 do 1996 r.

Fig. 4. Kamionka river at Suchedniów section (section No. 2 in Fig. 1) from 1801 to 1996

Odcinek ten położony jest w środkowej części zlewni, poniżej Suchedniowa. Równina zalewowa jest wyraźnie szersza niż w górnym odcinku. Występują tu także dobrze zachowane wysokie terasy plejstoceniowe, podcinane przez rzekę z obu stron doliny (Przepióra 2017). Podobnie jak na odcinku w Ostojowie, tak i poniżej Suchedniowa występowały mniejsze stawy napędzające koła wodne kuźnic oraz młynów. Najstarszy arkusz z lat 1763–1787–1801–1804 ukazuje liczne stawy powstałe w pobliżu kuźnic i młynów (ryc. 4). Duża szczegółowość arkusza doskonale obrazuje wysoki stan przemian antropogenicznych rzeki spowodowanych rozwojem przemysłu hutniczego i młyńskiego. Dobrze widoczne są historyczne anastomozy antropogeniczne (Kalicki i in. 2018, w druku). Późniejsze arkusze z początku XIX wieku nie są już tak szczegółowe. Pozbawione są niekiedy precyzyjnie umiejscowionych punktów orientacyjnych, wykluczając tym samym możliwość dokładnego ustalenia na nich biegu rzeki. Problem ten również występuje w przypadku lokalizacji zbiorników na rzece. Arkusze z lat 1808–1881 potwierdzają jednak występowanie w tym okresie kilku głównych zbiorników wodnych na tym odcinku rzeki (kuźnice w Suchedniowie oraz młyn w Baranowie). Zestawienie wszystkich map pozwoliło przeanalizować zmiany w powstawaniu i zanikaniu małej retencji na środkowym odcinku rzeki. Wyraźnie widać to na mapie z początku XIX wieku, na której zaznaczono niewielkie stawy w pobliżu Suchedniowa i Baranowa. Ich rozmiary oraz liczba wzrasta w drugiej połowie XIX wieku (mapa z 1859 roku), natomiast później maleje, gdyż w 1873 roku na Kamionce istniały zaledwie cztery zbiorniki. Stawy te w następnych latach zniknęły albo wyraźnie zmniejszyły swoją powierzchnię. Na początku drugiej połowy XX wieku (mapa

z 1960 roku), analizowany odcinek rzeki pozbawiony był zbiorników wodnych. Na dokładniejszym arkuszu z 1970 roku widnieje jedynie szczątkowy fragment stawu w pobliżu zlikwidowanego młyna w Baranowie. Współcześnie na tym odcinku funkcjonuje jeden, duży zbiornik w Suchedniowie pełniący rolę retencyjną i turystyczno-rekreacyjną, który został wybudowany w 1974 roku. Intensywna działalność przemysłowa na badanym odcinku doprowadziła do dużych zmian koryta Kamionki (powstawanie i zanik anastomoz antropogenicznych oraz naturalnych), jak również małej retencji (Przepióra 2017). Obecnie NMT z 2011 roku doskonale obrazuje wysoki poziom przemodulowania antropogenicznego równiny zalewowej, jak i koryta Kamionki.
