## Przemiany krajobrazu doliny Luciąży i jej otoczenia po utworzeniu zbiornika retencyjnego Cieszanowice

### Changes in the landscape of Luciąża valley and the surrounding areas after creating a storage reservoir in Cieszanowice

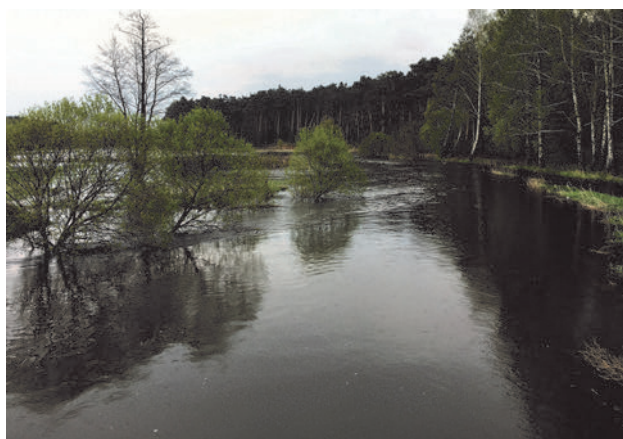
Fot. 1. Wiosenne wezbranie Luciąży w rejonie posterunku wodowskazowego Kłudzice. Widok z mostu w kierunku południowo-wschodnim (fot. M. Szymczyk, 29.04.2017)

Photo 1. Springtime flooding of the Luciąża river near the water gauging station in Kłudzice. View from the bridge towards the south-east (photo by M. Szymczyk, 29.04.2017)

Poniżej Cieszanowic Luciąża wpływa na Równinę Piotrkowską, kierując się ku północy. Dolina na powrót staje się płaskodenna, osiągając szerokość od 1,5 do 2 kilometrów. W tej części doliny dominują użytki łąkowo-pastwiskowe, natomiast w okolicach Mierzyna gospodarka stawowa. Do czasu wybudowania zbiornika Cieszanowice, Luciąż cechowała duża zmienność stanów i przepływów wody. Dobowe wahania stanów wody w profilu Kłudzice osiągały 100 cm, a w cyklu miesięcznym dochodziły do 266 cm (Gładysz 1985). Obecnie, pomimo funkcjonowania zbiornika retencyjnego, nadal niemal co roku, obserwuje się wiosenne wezbrania, podczas których Luciąża występuje z brzegów i rozlewa się na okolicznych łąkach (fot. 1).

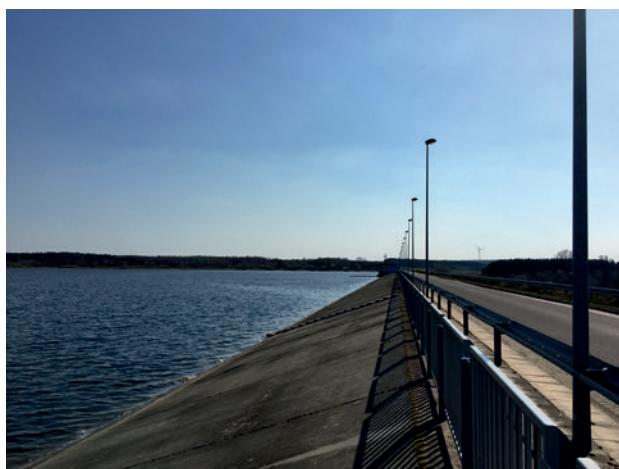
**Fot. 2.** Zapora czołowa (fot. M. Szymczyk, 01.04.2017)  
**Photo 2.** Front dam (photo by M. Szymczyk, 01.04.2017)

Pierwszym etapem budowy zbiornika retencyjnego Cieszanowice było wysiedlenie mieszkańców wsi Kuźnica Żerechowska oraz rozebranie 21 zabudowań wraz z młynem. W kolejnych etapach przygotowywano podłoże pod zbiornik. Teren został wylesiony oraz usunięto pokrywę glebową wraz z częścią materiału organicznego znajdującego się na obrzeżach planowanego akwenu. Zbiornik powstał w 26. kilometrze biegu rzeki, dzięki spiętrzeniu wód Luciąży czołową zaporą ziemną o długości 849 metrów (fot. 2). Powierzchnia zlewni w przekroju zapory czołowej wynosi 105 km<sup>2</sup>. Napełnianie zbiornika rozpoczęto w lutym 1997 roku, a do eksploatacji oddano go w grudniu 1998 roku. Elementami zbiornika są również budowla przelewowo-upustowa z elektrownią wodną o mocy 45 kW oraz zapora boczna „Borowiec” o długości 520 m (fot. 3). Powierzchnia zbiornika przy maksymalnej rzędnej piętrzenia 260,00 m n.p.m. wynosi 260 hektarów.

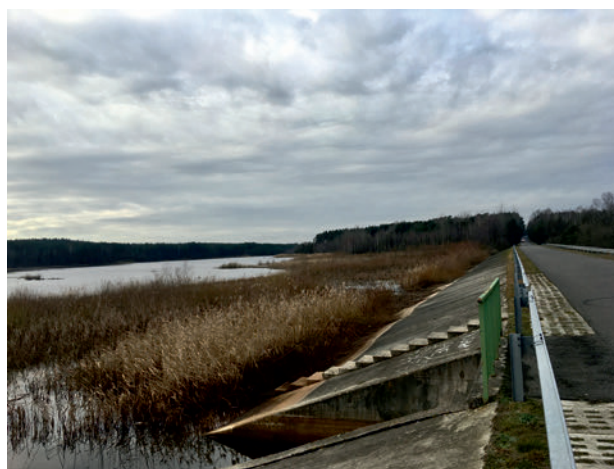
**Fot. 3.** Zapora boczna „Borowiec” (fot. M. Szymczyk, 05.01.2018)  
**Photo 3.** Side dam - “Borowiec” (photo by M. Szymczyk, 05.01.2018)

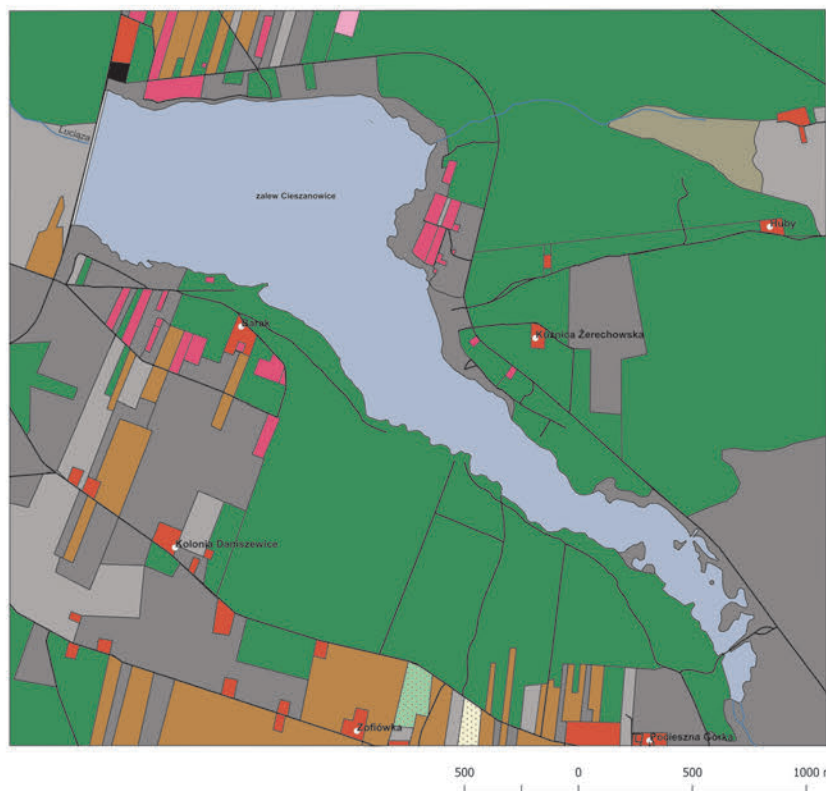
Ryc. 5. Formy pokrycia terenu w okolicach zbiornika Cieszanowice w 2018 roku

Fig. 5. Forms of land cover in the surrounding area of the Cieszanowice reservoir in 2018

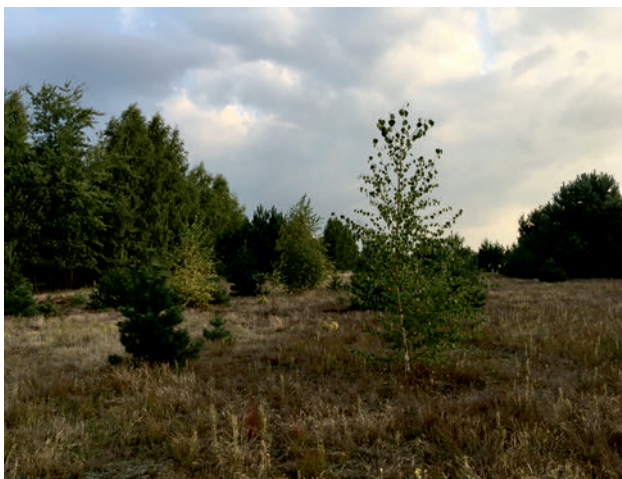
**Fot. 5.** Wieloletnie odłogi na nieużytkowanych gruntach rolnych w strefie brzegowej zbiornika Cieszanowice (fot. M. Szymczyk, 04.09.2018)

**Photo 5.** Perennial fallow strips in non-used agricultural lands in the coastal zone of the Cieszanowice reservoir (photo by M. Szymczyk, 04.09.2018)

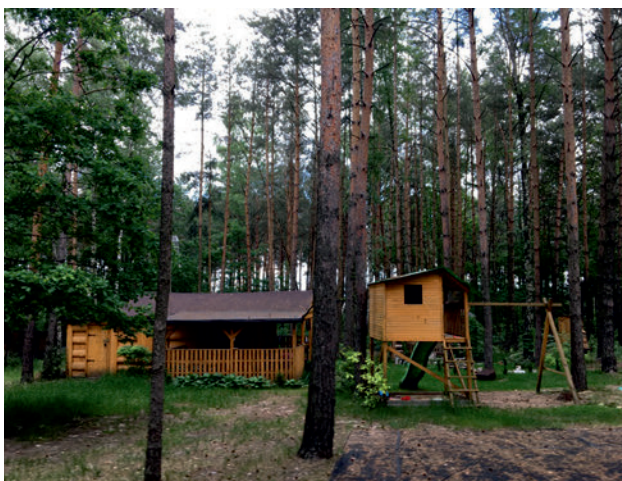
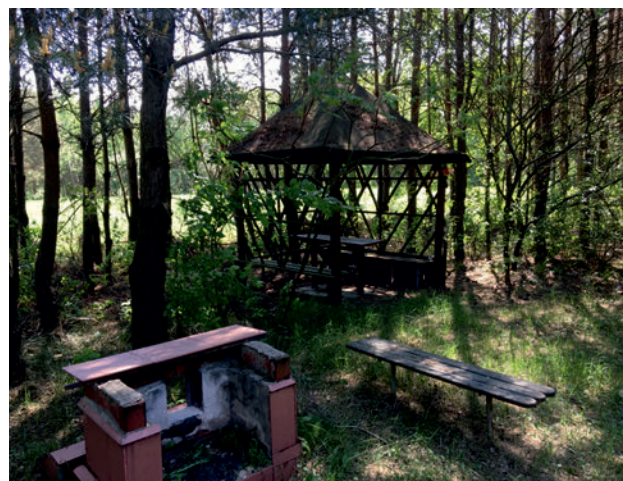
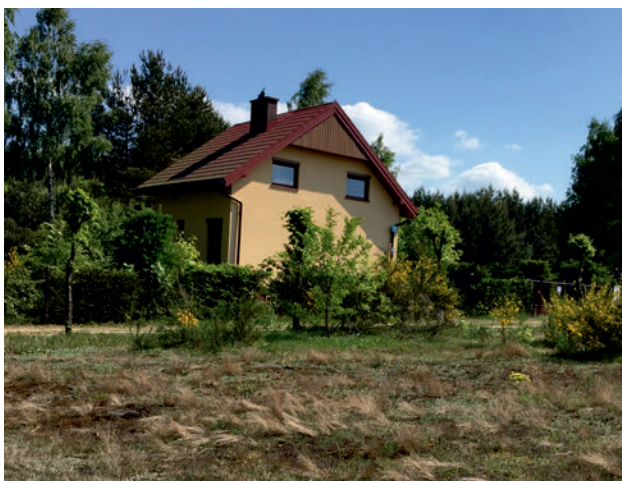
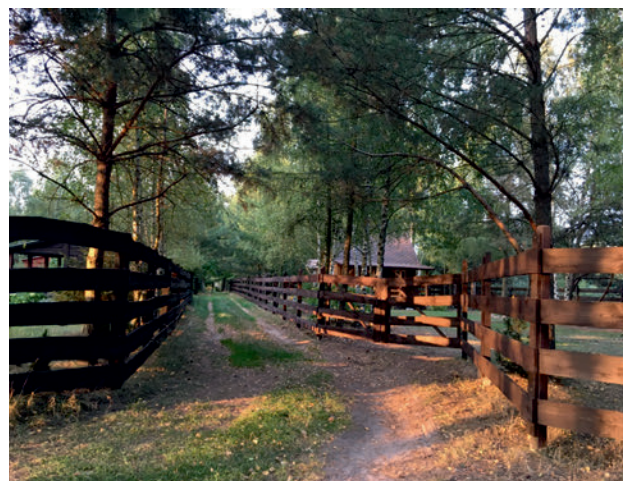
**Fot. 6.** Przykłady form osadnictwa turystycznego w strefie brzegowej zbiornika Cieszanowice (fot. M. Szymczyk 2018)

**Photo 6.** Examples of tourist settlement in the coastal zone of the Cieszanowice reservoir (photo by M. Szymczyk 2018)

Wraz z budową akwenu, pojawiły się różnorodne formy zabudowy letniskowej, reprezentowane przez obiekty stałe oraz sezonowe. Obiektami stałymi są najczęściej całoroczne domy mieszkalne, tzw. drugie domy. Natomiast obiektami sezonowymi są budowle nieprzystosowane do zamieszkania w okresie zimowym, takie jak przyczepy kempingowe, altany, baraki, drewniane domki letniskowe, tworzące czasami zwarte osiedla (fot. 6).
